M.T.V. - Mark Twain Village Bestandserfassung Schadstoffsanierung und Straßensanierung

15. Oktober 2013

**Bestandserfassung der Freiflächen
 Mark-Twain-Village**

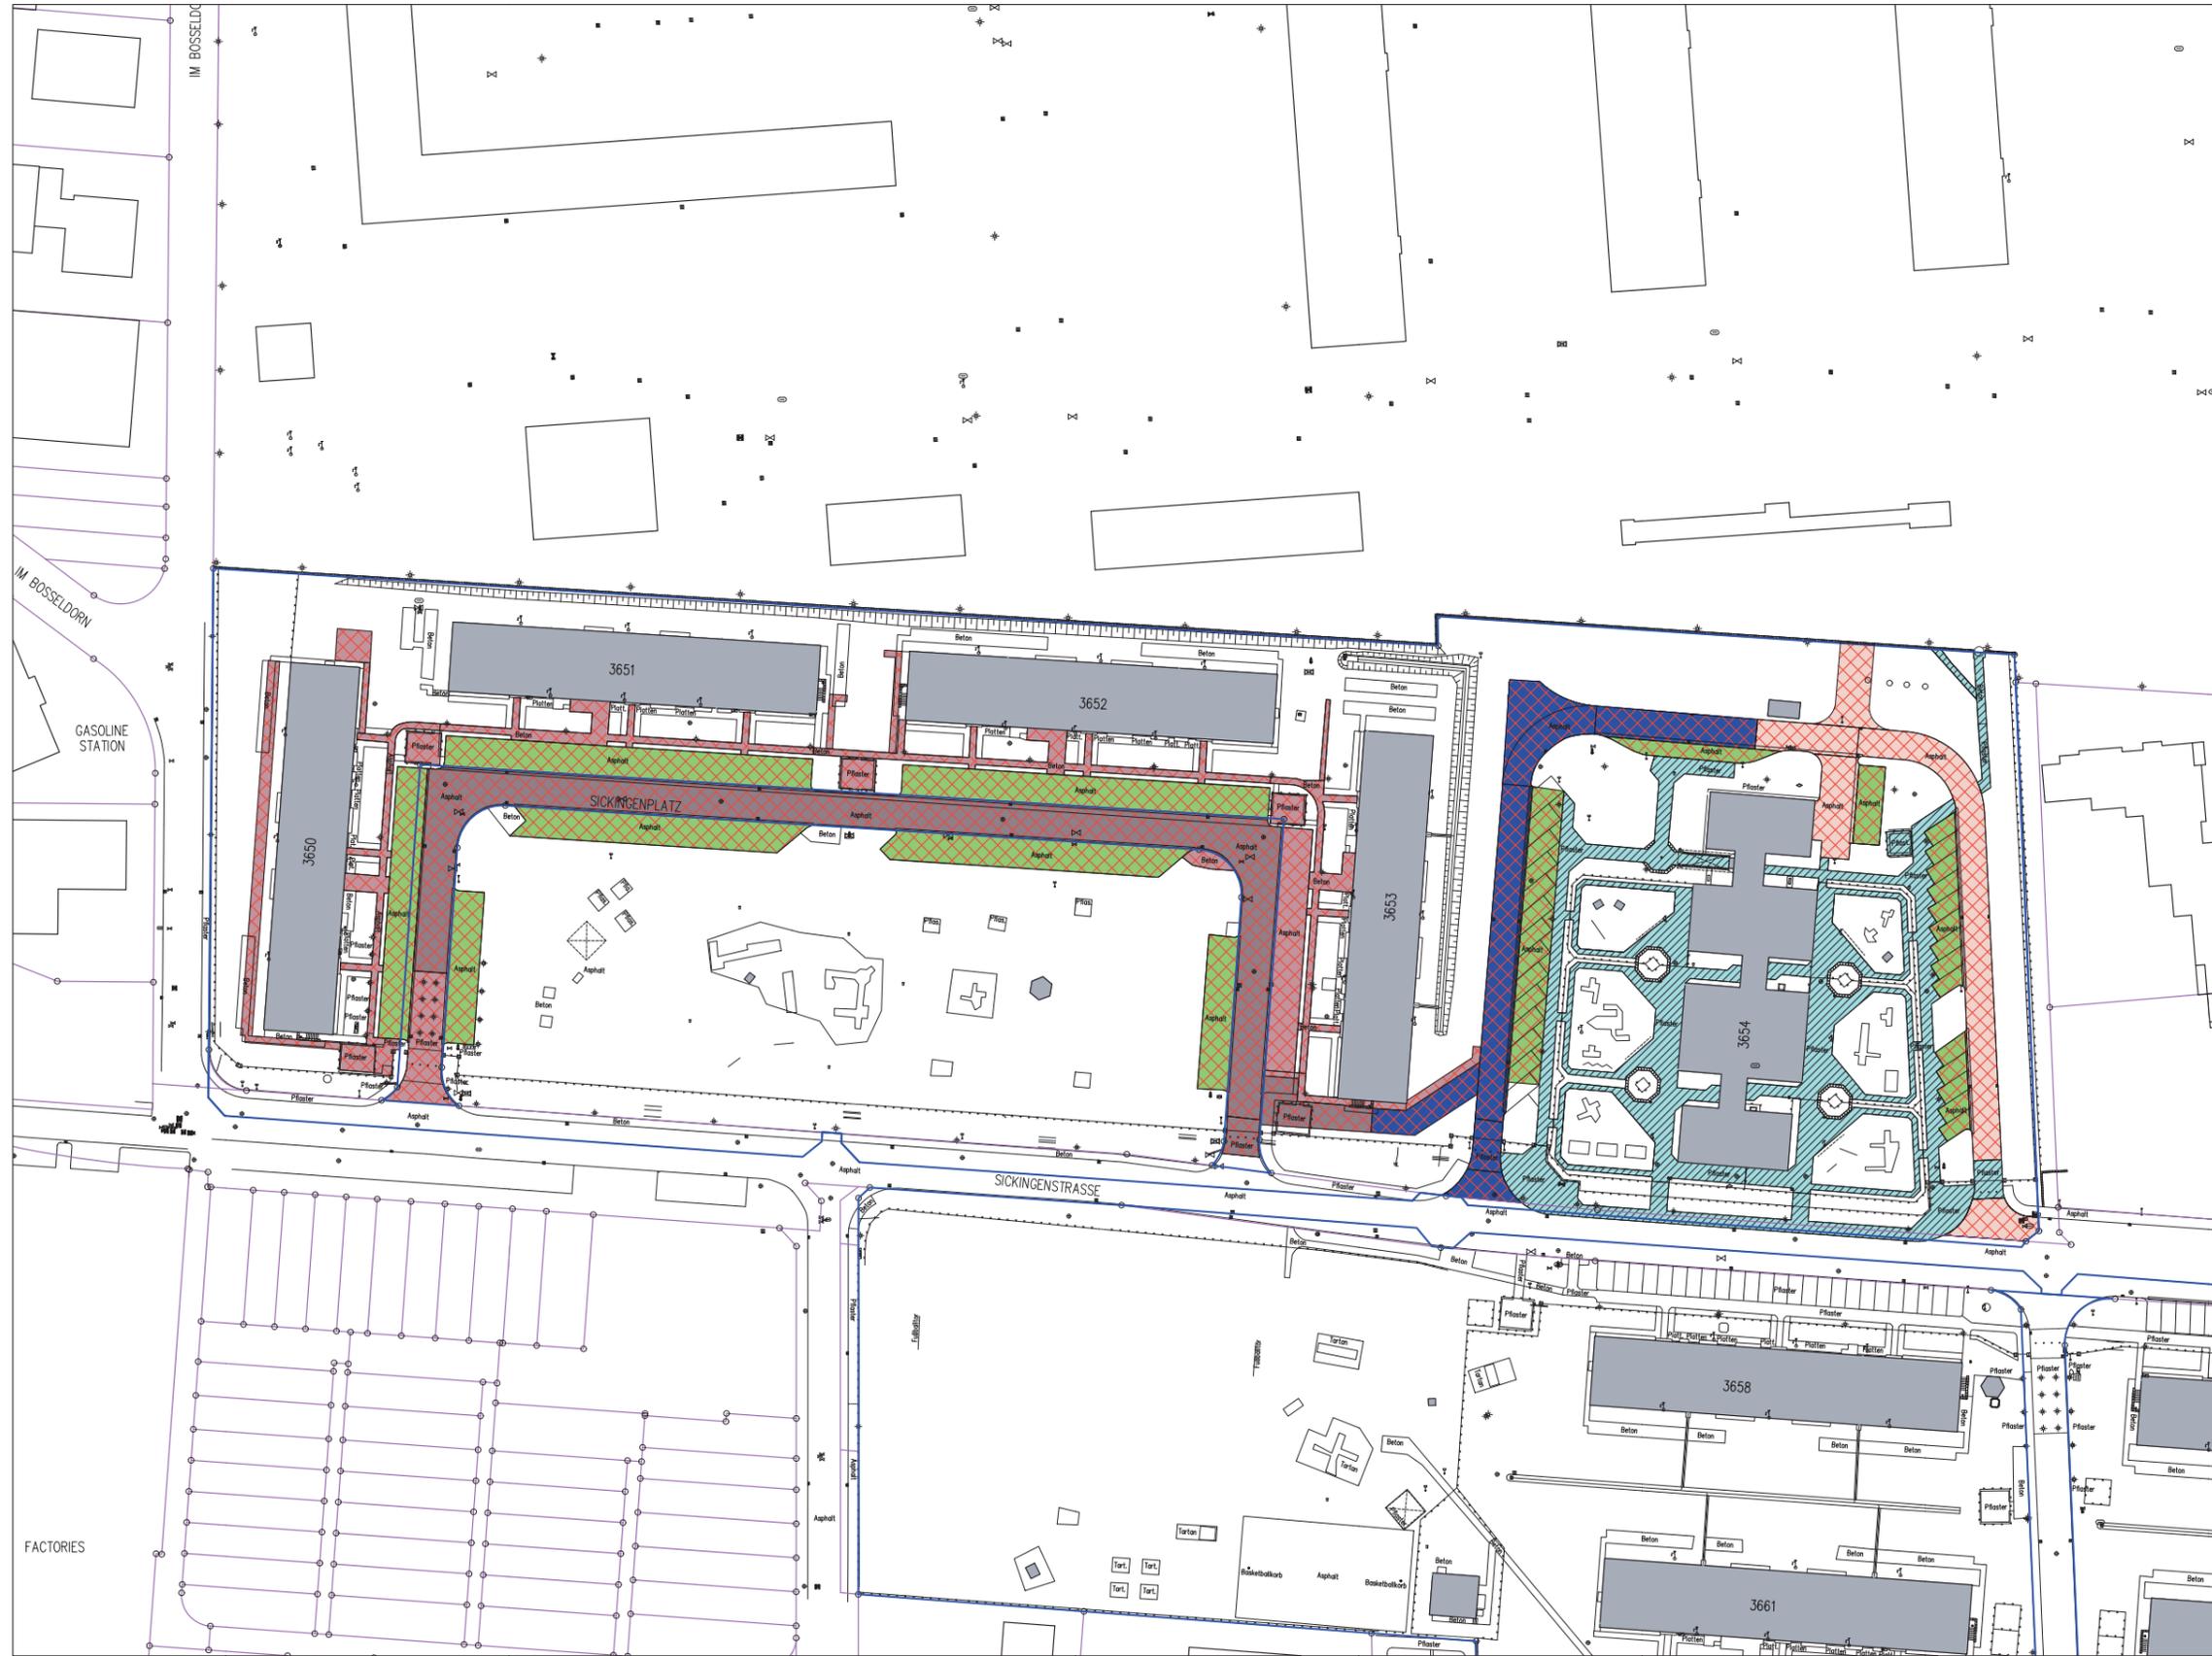
Planungsphase	Bestandserfassung und Sanierungsvorschläge	Standort	SB
Planerfassung	Lageplan Bestand und Rückbau-/Sanierungsflächen 1	Gezeichnet	SZ
Projektnummer	13603	Geprüft	AF
Blattgröße	995x594mm	Ausgabedatum	16.10.2013
Maßstab	1:500	Mischmaß	
Plannummer	B-4.1

Diese Anforderungen einer Mindeststärke des frostsicheren Aufbaus von 55 cm werden lediglich in den untersuchten Bereichen bei Bohrung B4, B5, B7 und B14 erfüllt.

Die untersuchten Flächen bei den übrigen Bohrungen (B1, B3, B9, B10, B12, B16) weisen nicht den erforderlichen Mindestaufbau sowohl von der Frostschutzschichtstärke, als auch vom Asphalt- oder Betonaufbau gemäß RStO 12 auf und sind zu erneuern.

Die Gehwege und gepflasterten/betonierten Platzflächen bei B2, B6 und B13 weisen ausreichenden frostsicheren Aufbau und Aufbau der gebundenen Oberbauschichten auf. Die Bereiche bei B8, B11 und B15 weisen keinen ausreichenden frostsicheren Fahrbahnaufbau auf.

Bei der Untersuchung wurden im gebundenen Asphaltoberbau zum Teil (B1, B3, B7, B9, B10, B12, B14, B16) erhebliche Anteile an Polycyclischen Aromatischen Kohlenwasserstoffen PAK festgestellt, so dass eine Einstufung als gefährlicher Abfall und eine Einstufung in Deponieklasse II notwendig wird.

Die ungebundene Tragschicht unterhalb der belasteten Asphaltdeckschicht ist bei Bohrung B1 und Bohrung B3 stark mit PAK belastet, so dass diese ebenfalls als gefährlicher Abfall einzustufen und in die Deponieklasse II einzustufen ist.

Gemäß der Angaben des Auftraggebers NH Projektstadt sind die Bereiche Bohrung B1 bis B6 und Bohrung B11 zur Sanierung vorgesehen und die übrigen Bereiche zum Rückbau.

Die Fahrbahnen müssten zu 100% alle saniert werden. Gemäß der Festlegung des Auftraggebers werden die Fahrbahnen in den Bereich der Bohrungen B7, B9, B10, B12, B14 und B16 rückgebaut. Die übrigen Fahrbahnen werden saniert.

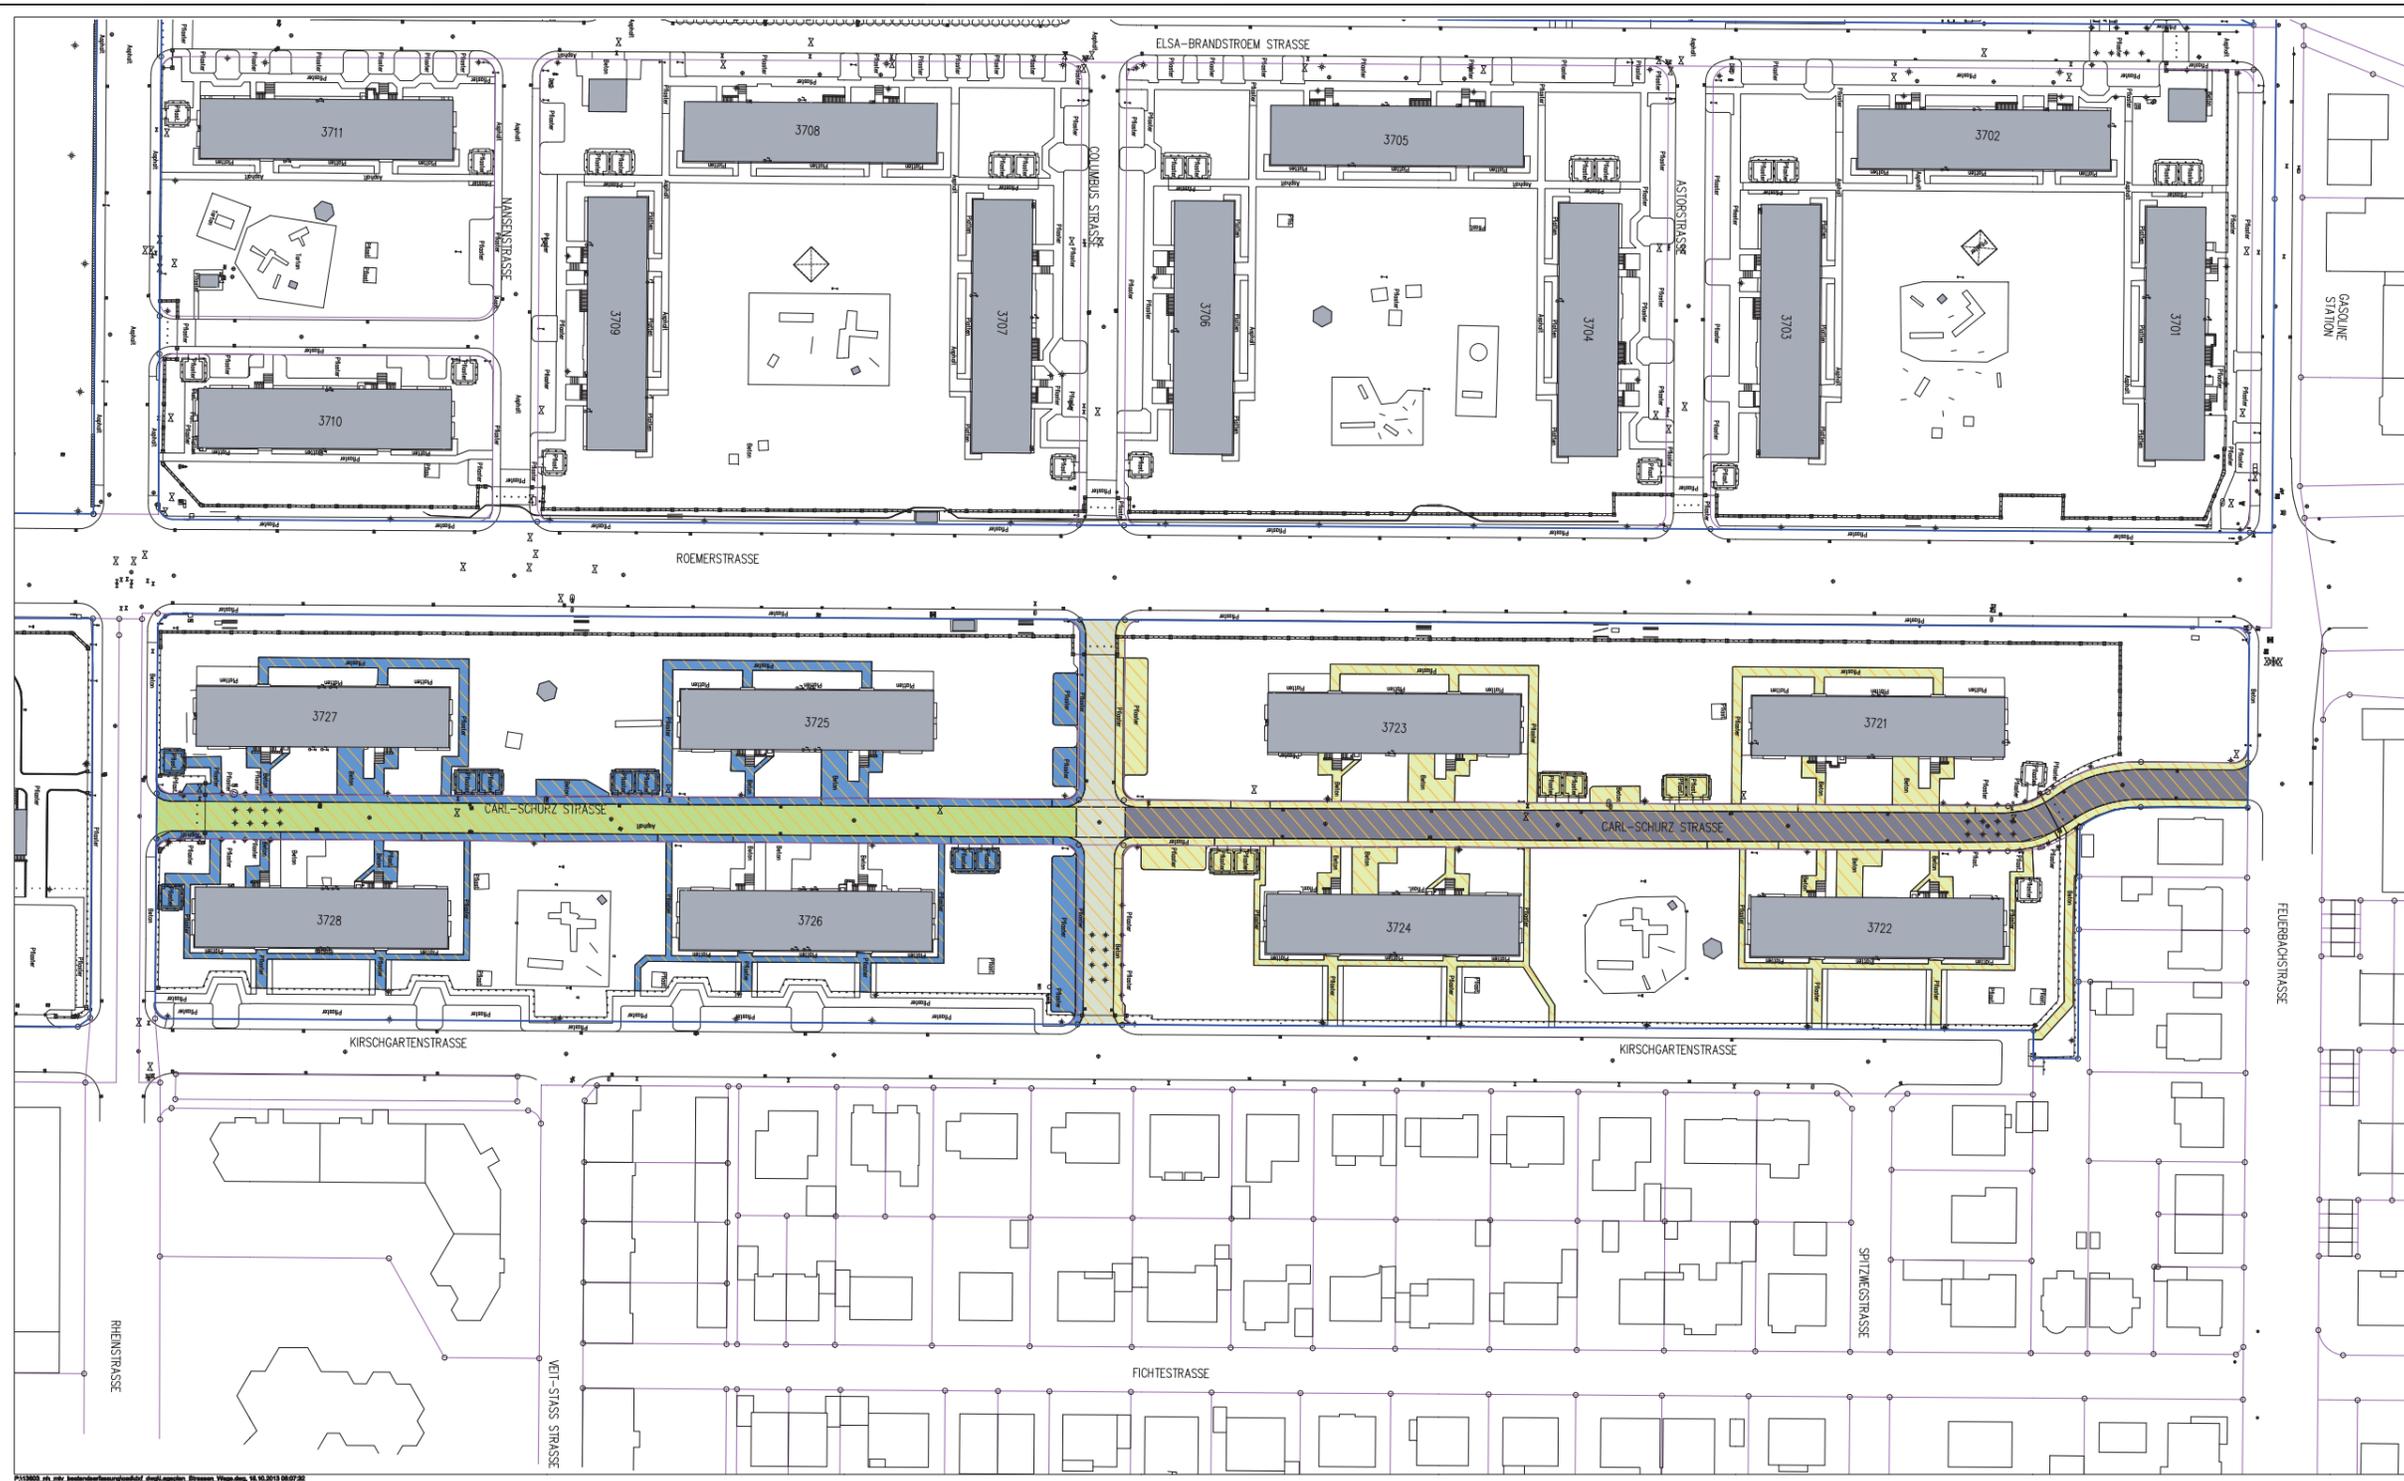
Planungsphase	Bestandserfassung und Sanierungsvorschläge	Standort	IB
Planname	Lageplan Bestand und Rückbau-/Sanierungsflächen 3	Standort	IB
Projektnummer	13603	Standort	IB
Blattgröße	1170x594mm	Standort	IB
Plannummer	B-4.3	Standort	IB

In den Bereichen der anderen Bohrungen ist die Schottertragschicht aufgrund erhöhter Schadstoffgehalte in Zuordnungsklasse Z1.2, bei B14 und B16 aufgrund geringerer Belastung in Zuordnungsklasse Z1.1 einzustufen.

Die übrigen Gehwege und Platzflächen in den Bereichen der Bohrungen B8, B13 und B15 werden rückgebaut.
