## Weitergehende Baumuntersuchung in Heidelberg Mark-Twain-Village Bestandserfassung

26.05.2014

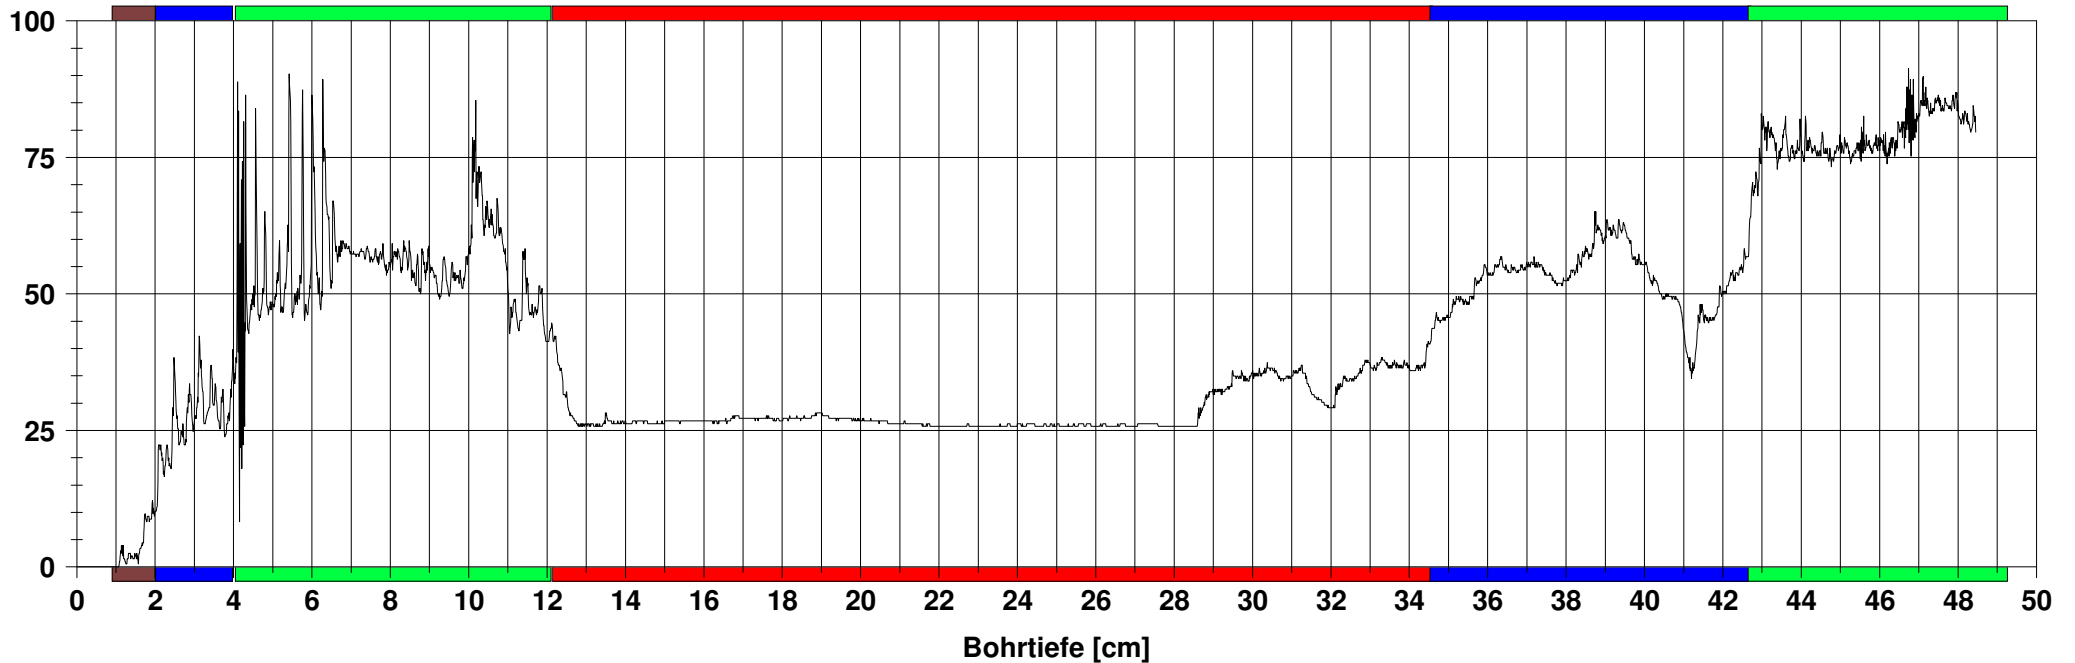
Baum 001 weist an einem Starkast eine Höhlung auf. In der Krone befindet sich vermehrt Totholz und es besteht Bruchgefahr. Es wurden Pilzfruchtkörper eines Tintlings (Coprinus) am Stamm aufgefunden. Dieser stellt für den Baum keine Gefährdung da. Anhand der Bohrwiderstandsmessung ergab sich, dass eine starke strukturelle Schwächung im Bauminneren vorliegt (AnlagenA: Baum\_001\_Messung\_1, Baum\_001\_Messung\_6).

| Von | 12,1 cm | bis | 34,6 cm | : stark zersetzt |

Es wird eine Fällung des Baumes empfohlen, da seine strukturelle Standfestigkeit nicht mehr garantiert werden kann und somit die Verkehrssicherheit gefährdet ist.

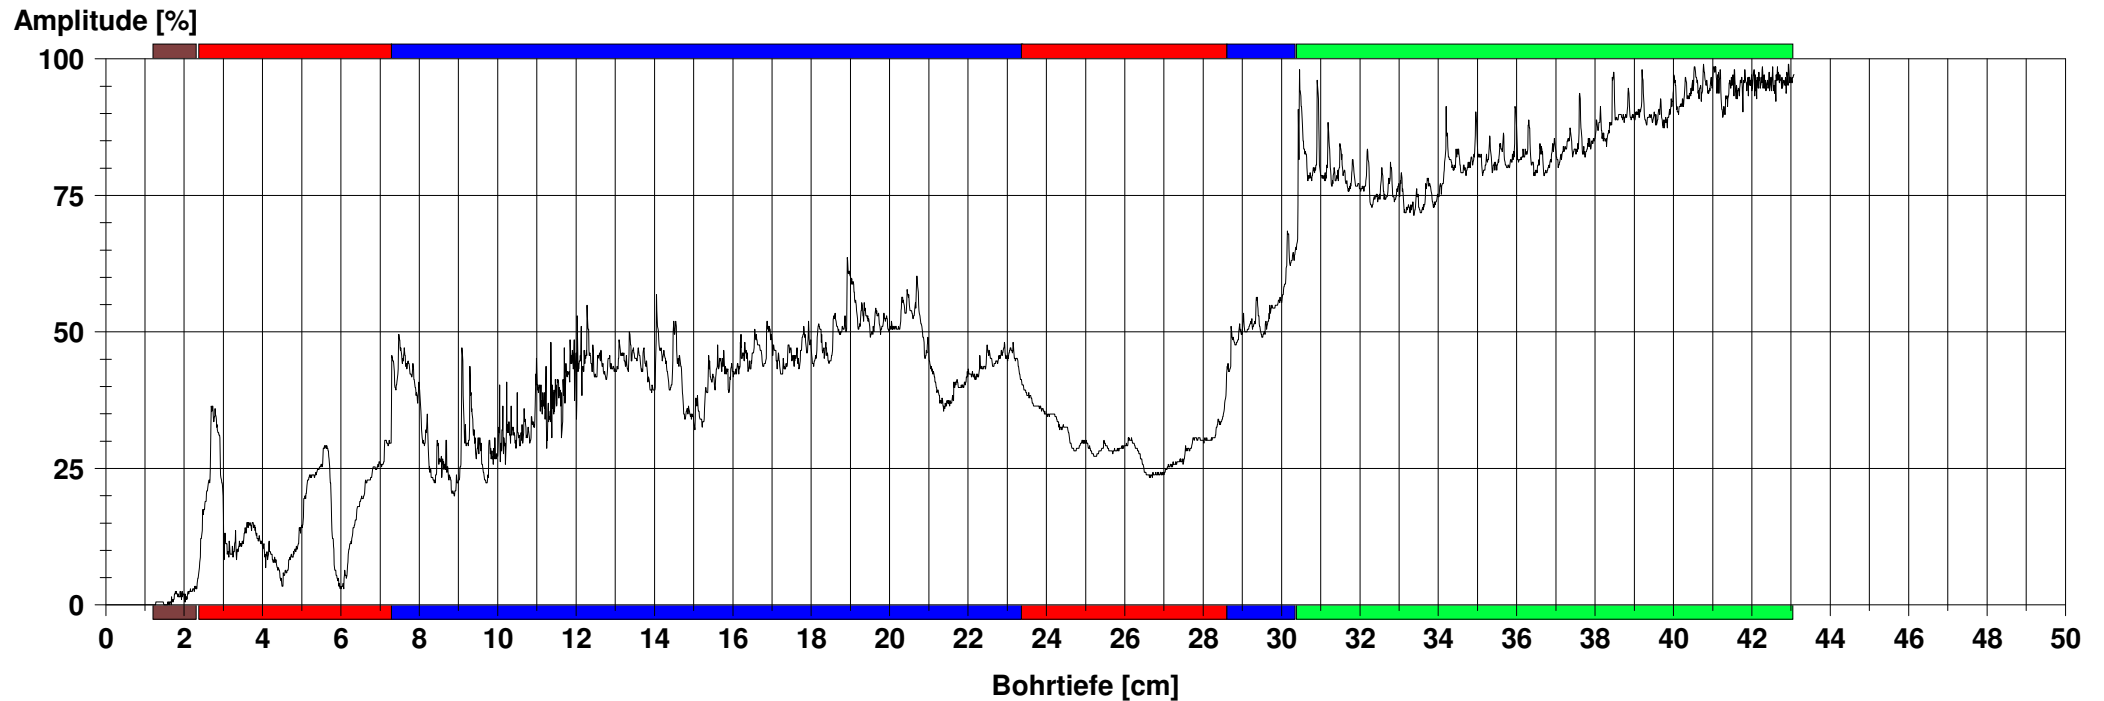
| | Von | 2,4 cm | bis | 7,3 cm | : stark zersetzt |
| | Von | 23,4 cm | bis | 28,6 cm | : stark zersetzt |

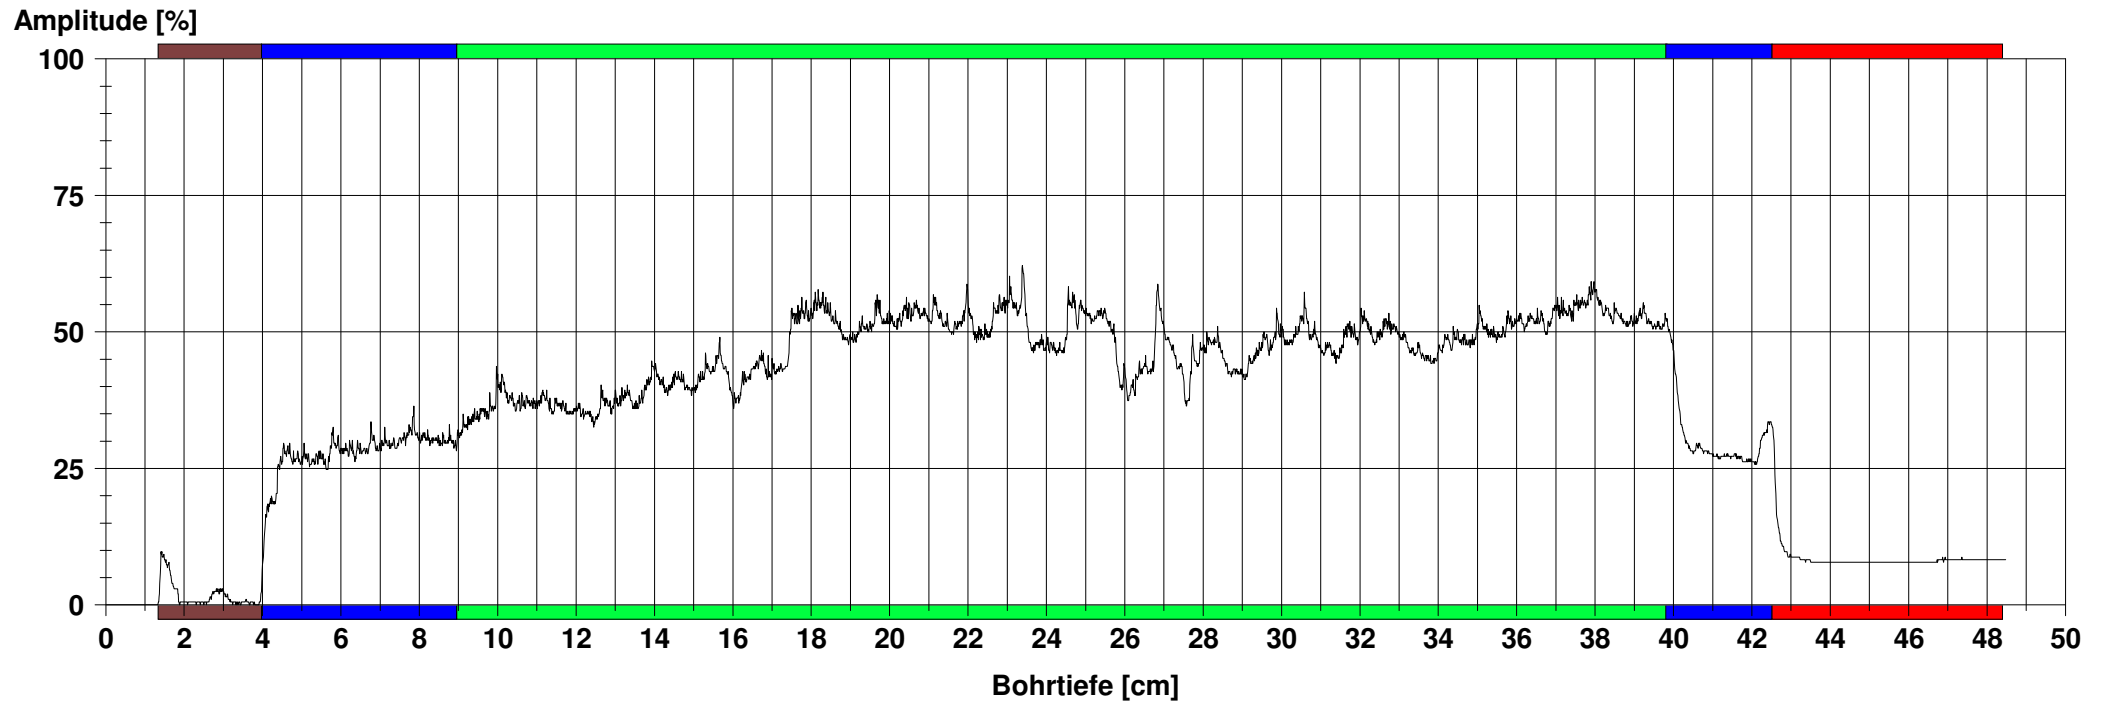
Aufgrund des Totholzes, den äußerlichen Anzeichen für Fäule und der durch Bohrwiderstandsmessungen nachgewiesenen starken Zersetzung des Stammholzes handelt es sich nicht um einen Zukunftsbau. Die Bohrwiderstandsmessung in 20 cm Höhe in einem Winkel von ca. 45° abwärts zeigt einen verminderten Bohrwiderstand. Zusammenfassend stellt der Baum zwar noch keine akute Gefahr für die Verkehrssicherheit dar, jedoch muß er entweder verkürzt kontrolliert oder gefällt werden. (Anlage A: Baum\_ 008\_Messung\_2 )

| Von | 42,5 cm | bis | 48,4 cm | : stark zersetzt |

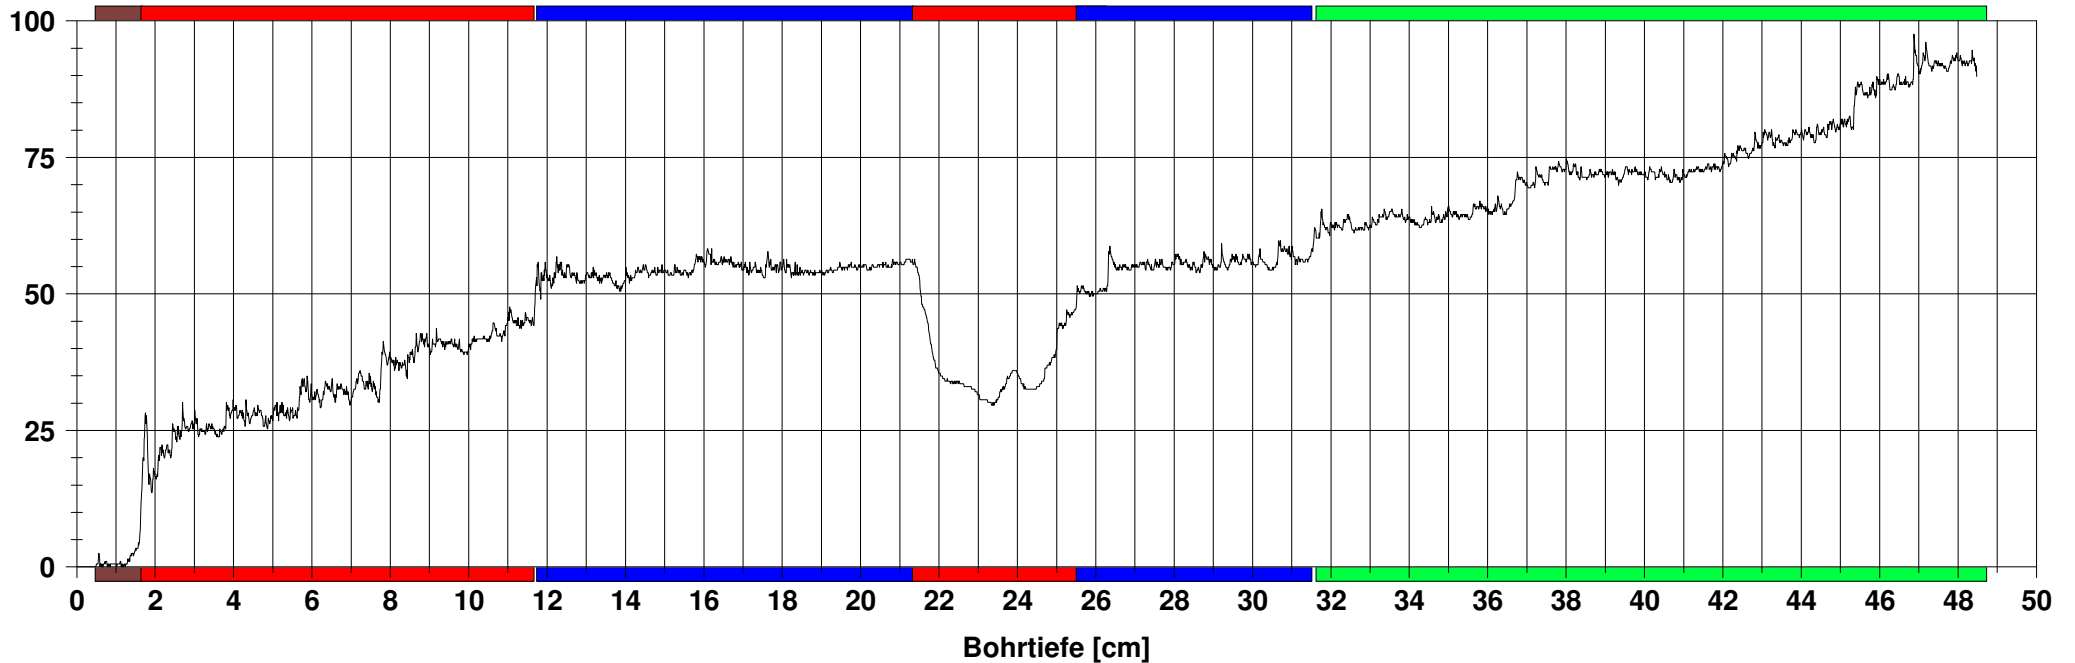
Die Widerstandsmessungen zeigen einen Schaden im Bauminneren, die Messungen zeigen einen nachlassenden Bohrwiderstand in 26cm beziehungsweise 28cm Tiefe.

Die Bohrwiderstandsmessungen zeigen eine Minderung der Restwandstärke, welche die Standfestigkeit des Baumes einschränkt.

| Von | 1,6 cm | bis | 11,7 cm | : stark zersetzt |
| Von | 21,3 cm | bis | 26,3 cm | : stark zersetzt |

Aufgrund der Höhlungen und Morschungen und der deutlichen Minderung des Bohrwiderstandes muss der Baum gefällt werden. Sollte ein sofortige Fällung nicht möglich sein, muß ein Schnitt der auf die Verkehrsfläche ragenden Äste durchgeführt werden, um die Verkehrssicherheit weiterhin zu gewährleisten.

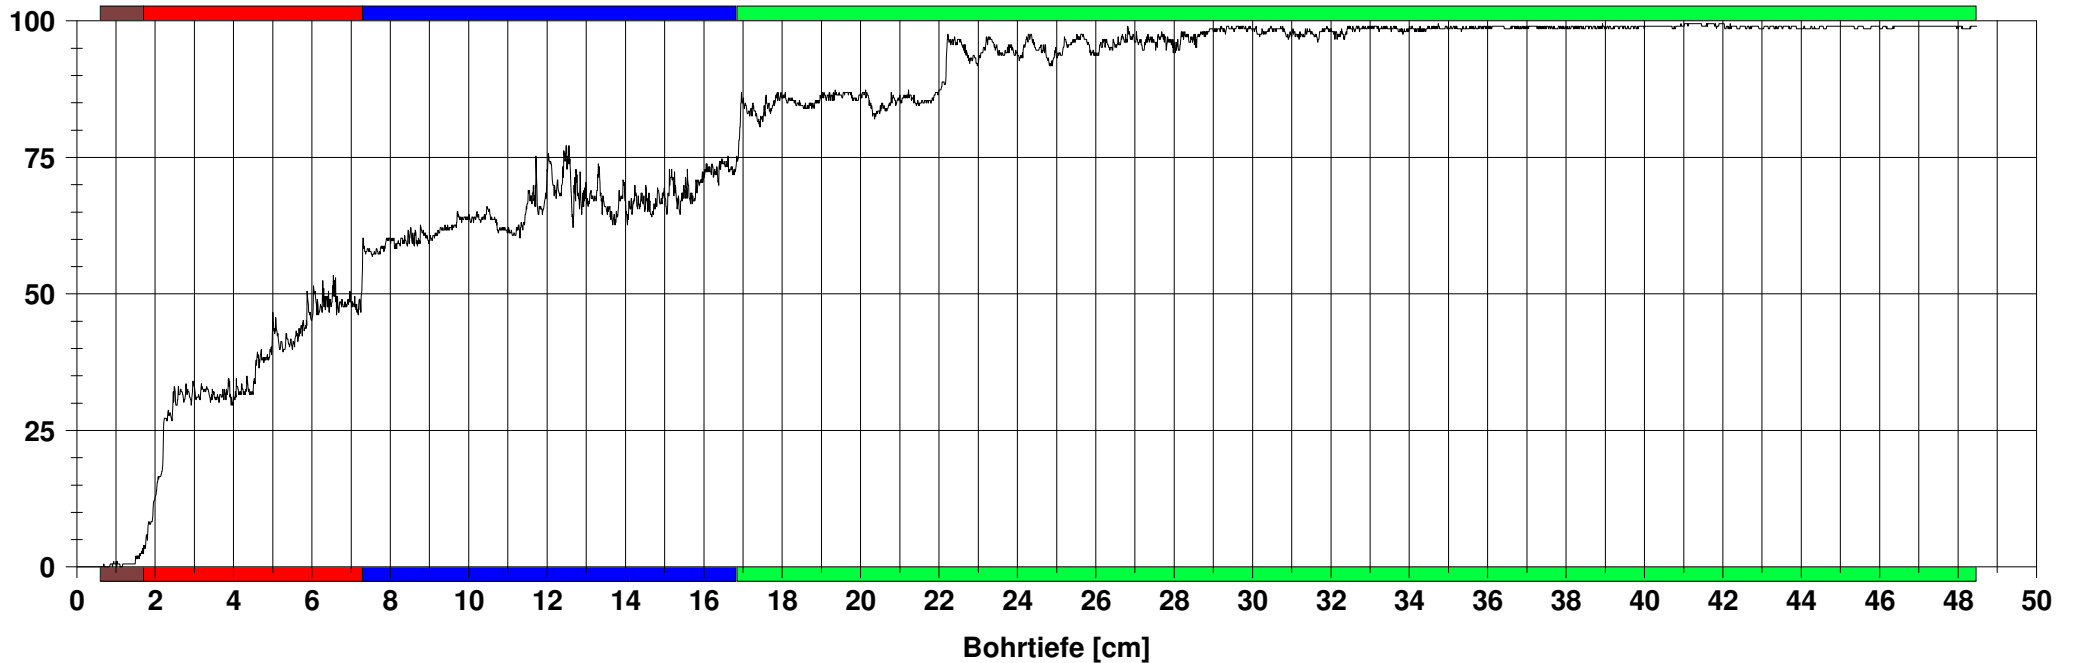
Die Bohrwiderstandsmessungen zeigen eine deutliche strukturelle Schwächung im nach Osten ausgerichteten Teil des Baumes.

| | Von | 1,7 cm | bis | 7,3 cm | : stark zersetzt |

Aufgrund der von Osten her nachgewiesenen Schwächung des Holzes ist eine Fällung vorzunehmen. Die Messungen ergeben, dass keine ausreichende Standfestigkeit mehr gewährleistet ist, wodurch der Baum zur Gefahr werden kann. Die Restwandstärke reicht nicht aus um Verkehrssicherheit zu gewährleisten.

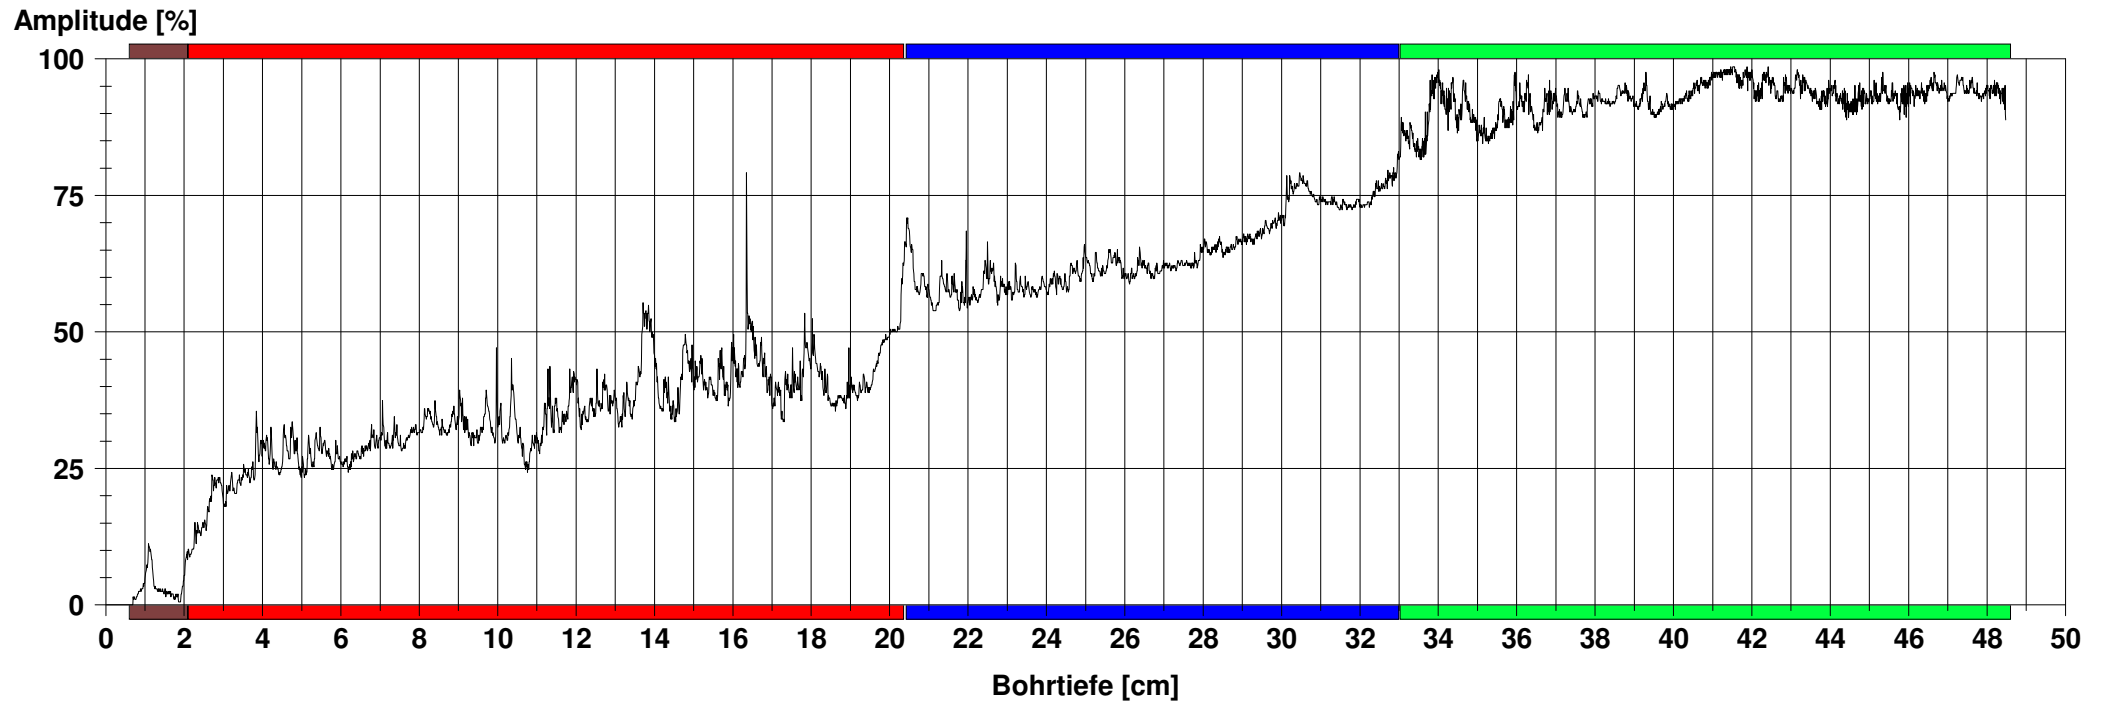
| Von | 2,1 cm | bis | 20,4 cm | : stark zersetzt |

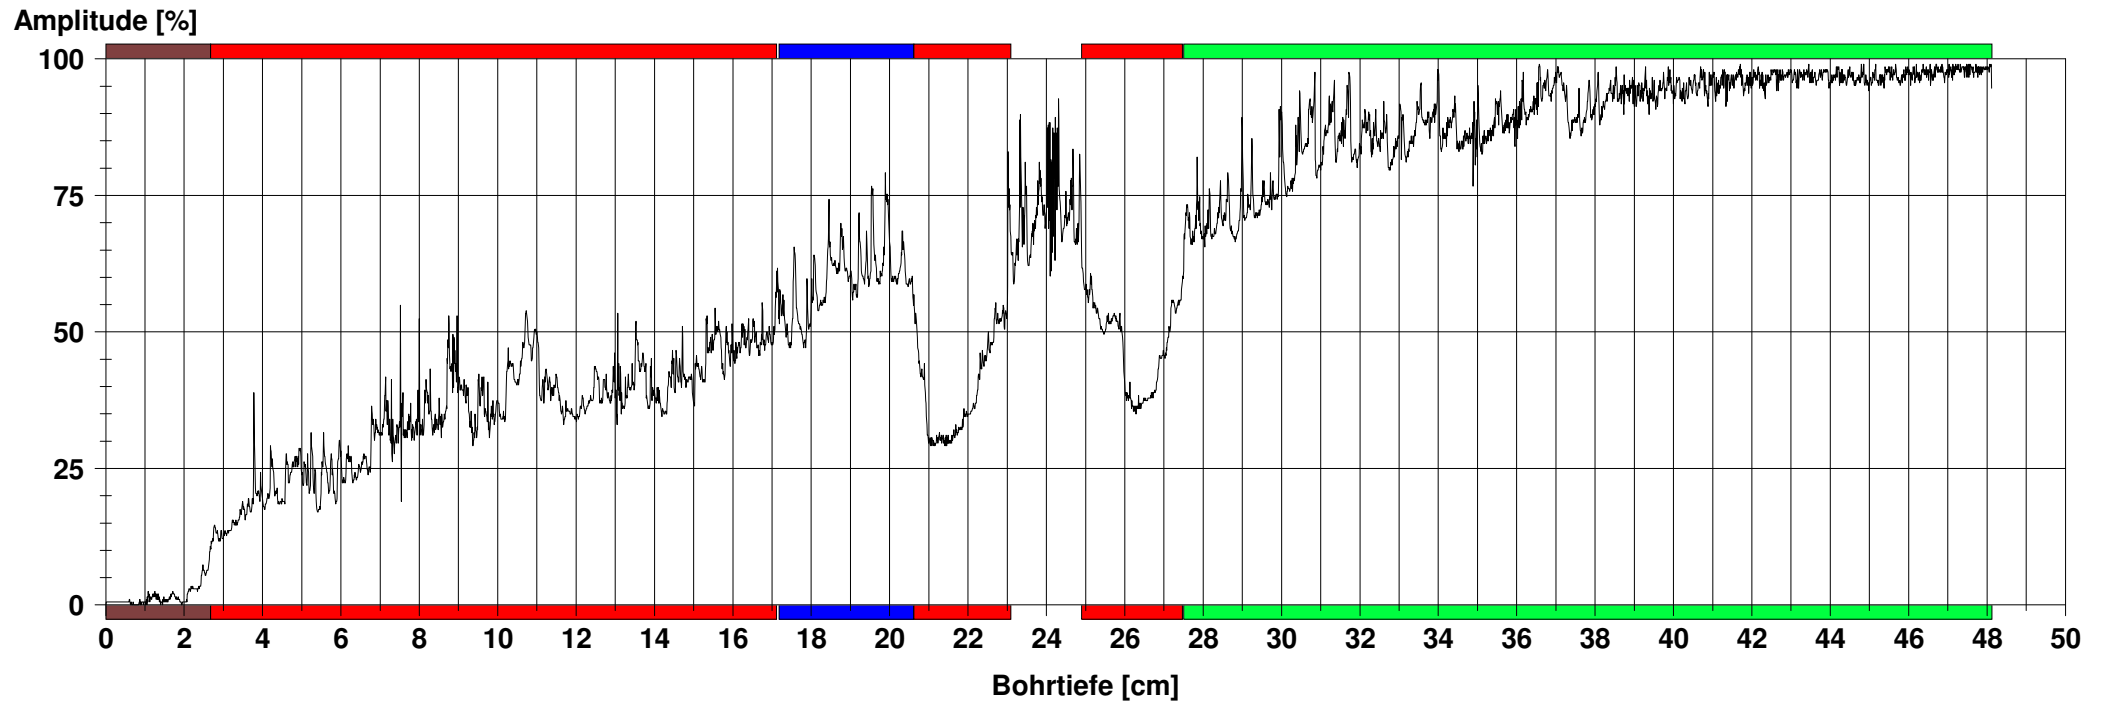
Die Auswertung der Bohrwiderstandsmessungen zeigen eine deutliche strukturelle Schwächung des Holzes.

| | Von | 2,7 cm | bis | 17,1 cm | : stark zersetzt |

Aufgrund der Nassestelle, der Zwieselbildung und der Drehrippen die der Baum aufweist, wird in Verbindung mit den ausgewerteten Messdaten eine Fällung empfohlen. (Anlagen A: Baum\_016\_Messung\_5)

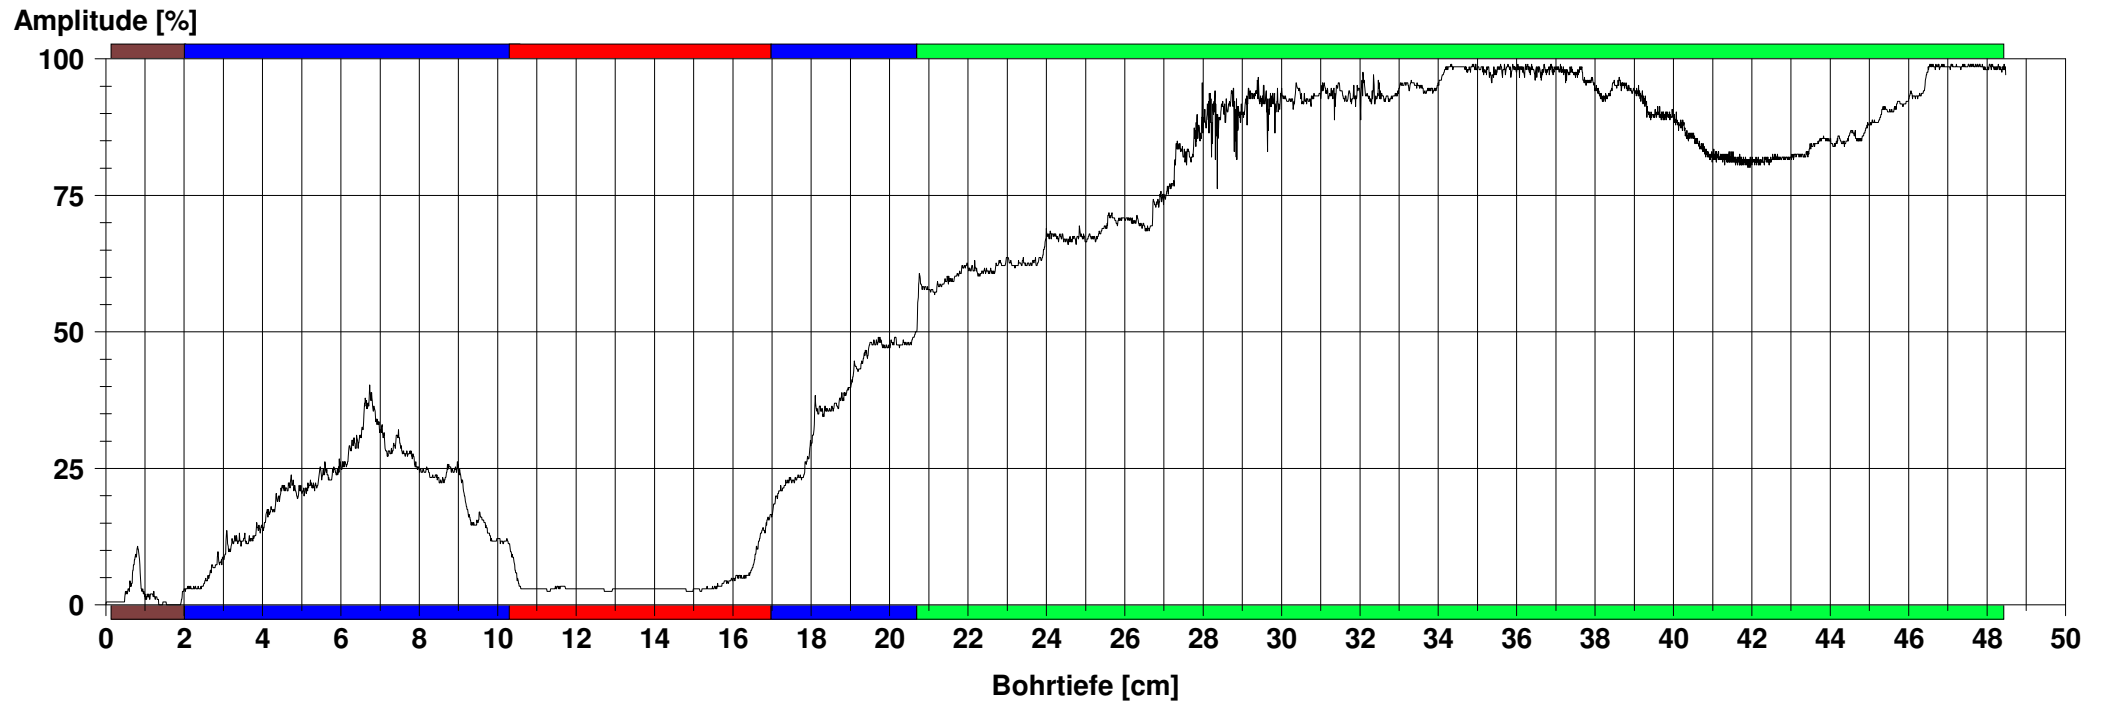
Die Auswertung der Messdaten ergibt ein Versprödung des Holzes im oberen Teil des Stammes. Eine Bohrung in einer Höhe von ca. 3,10 m weist nach ca. 6 cm auf einer Länge von 10 cm fast keinen Bohrwiderstand mehr auf. Es befindet sich viel Totholz am Baum. Auch Abschiedskragen sind erkennbar. (Anlagen A: Baum\_018\_Messung\_7)

| Von | 10,3 cm | bis | 17,0 cm | : stark zersetzt |

Aufgrund des stark verminderten Bohrwiderstandes und der daraus resultierenden Schwächung der Standfestigkeit des Baumes wird eine Fällung empfohlen.

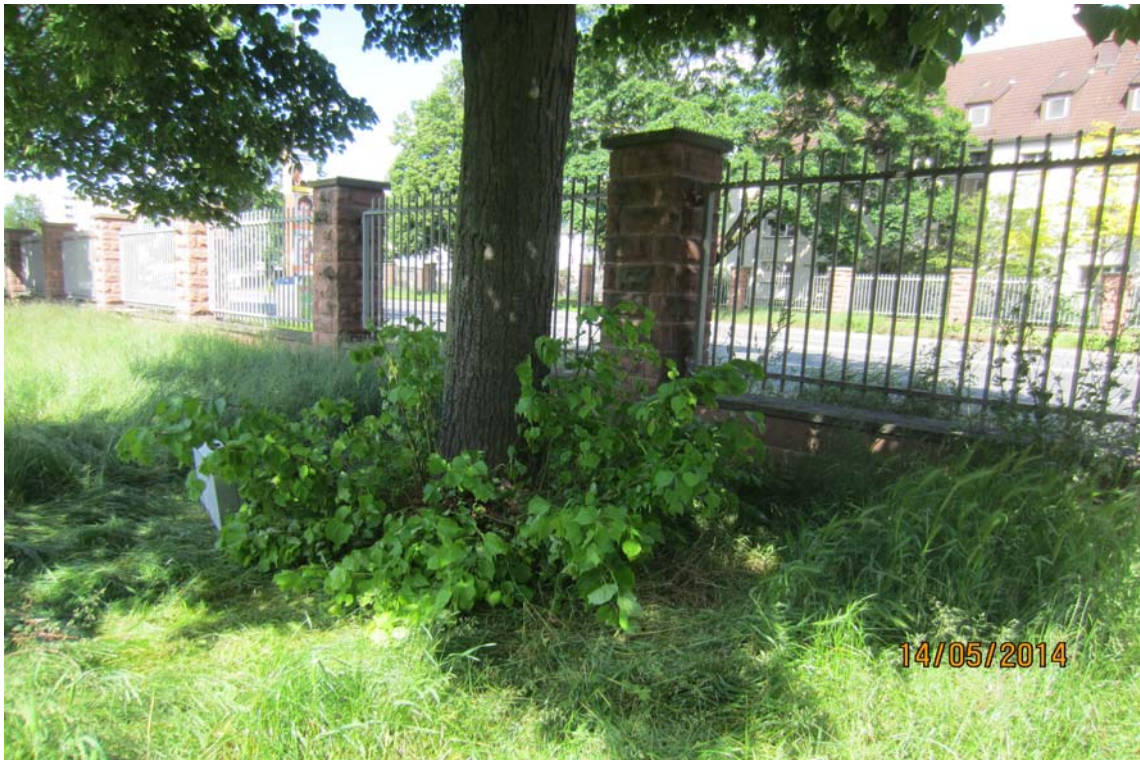
Baum 008 Foto 1

Es wurde aufgrund des Wurzelstockaustriebes und der damit naheliegenden Vermutung einer Wurzelfäule Bohrwiderstandsmessungen im Wurzelbereich durchgeführt. Dabei wurde eine Ameisenkolonie in Bodennähe am Stamm aufgefunden. Ein solches Vorkommen lässt auch auf eine schadhafte Stelle des Baumes hinschließen.

Bei den Bohrwiderstandsmessungen wurde ein erheblich verminderter Bohrwiderstand gemessen.
