# Vorhabenbezogener Bebauungsplan "Wieblingen – Mannheimer Straße 45-47" Artenschutzrechtlicher Fachbeitrag

Im Auftrag von:  
Schoofs Immobilien GmbH  
Schleussnerstraße 100  
63263 Neu-Isenburg  
Stand: Januar 2024

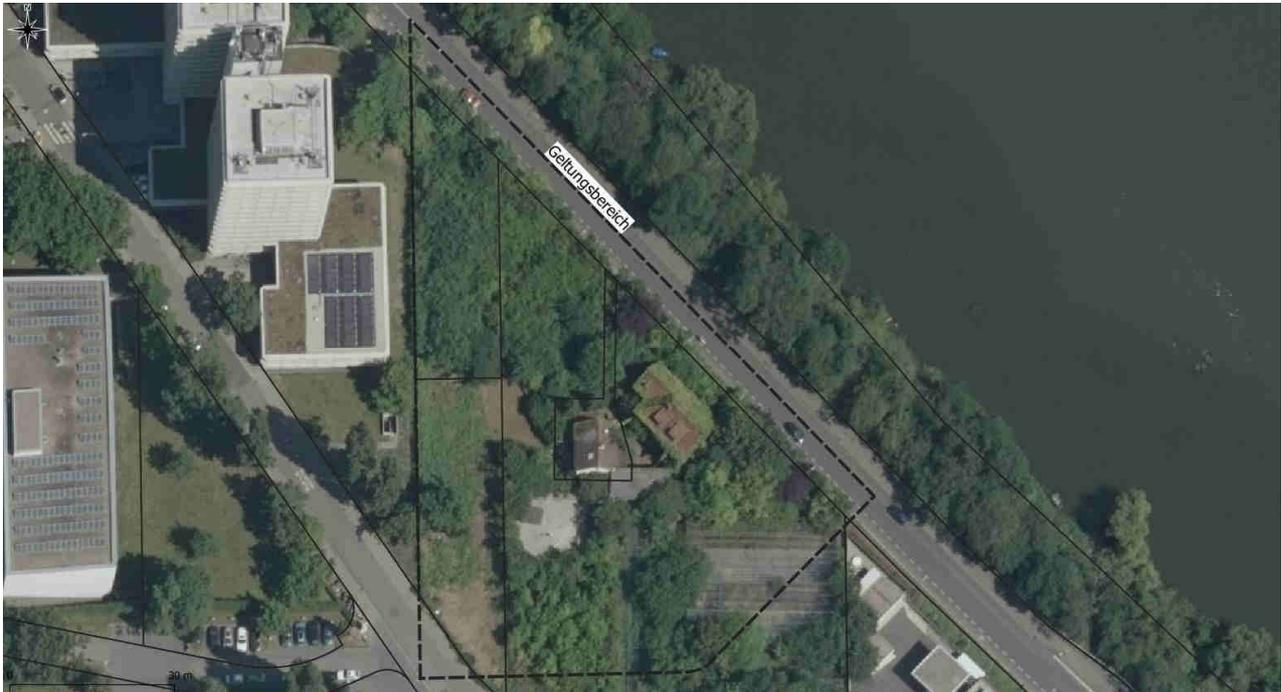
Das Baugrundstück liegt zwischen der Mannheimer Straße und der Maria-Probst-Straße in Heidelberg (Abb. 1). Es umfasst etwa 0,58 ha. Die Bebauung sieht einen Lebensmittelmarkt, Bürogebäude, Studentenwohnungen und eine Tiefgarage vor.

Abb. 1: Lage und Geltungsbereich des Bauvorhabens Mannheimer Straße 45 und 47 in Heidelberg.

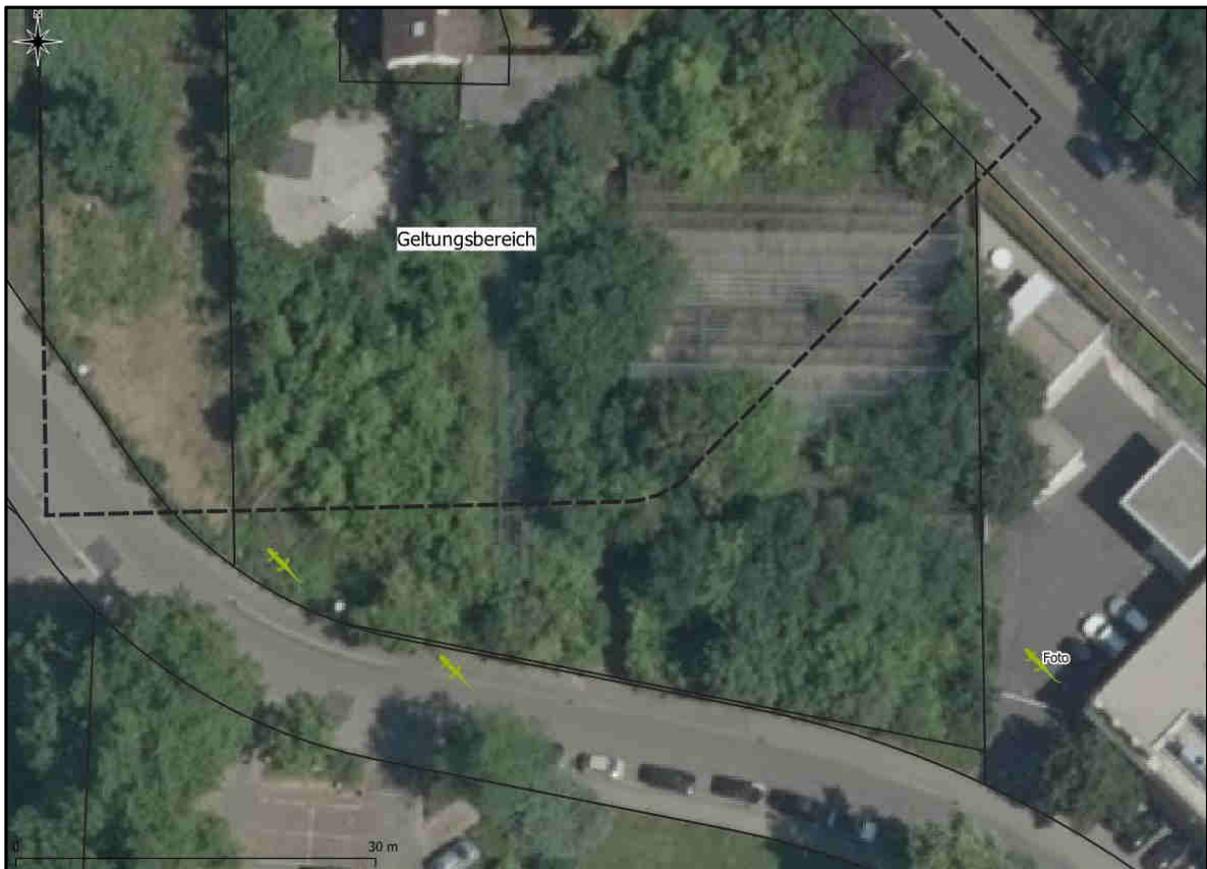
Am Rande des Plangebiets wurden nur am 18.05. und 23.06.2022 einzelne Mauereidechsen (*Podarcis muralis*) beobachtet (Abb. 2, 3). Das Plangebiet selbst ist stark verbuscht und beschattet, so dass mit einem Vorkommen innerhalb des Gebiets nicht zu rechnen ist. Auch Fortpflanzungsstätten (Eiablageplätze) sind durch die vorgenannten Bedingungen nicht zu erwarten. Im Zuge der artenschutzrechtlichen Untersuchungen zum Rahmenplan SRH Campus Heidelberg (Plessing 2024) wurde ebenfalls eine junge Mauereidechse an der östlichen Grundstücksgrenze beobachtet (siehe S. 19, 20): „(...) Bei der vierten und letzten Begehung wurde eine juvenile Mauereidechse am Rande der der ehemaligen Gärtnerei erfasst (...)“

Abb. 2: Beobachtungspunkte der Mauereidechse an der Mannheimer Straße 45-47 in Heidelberg.

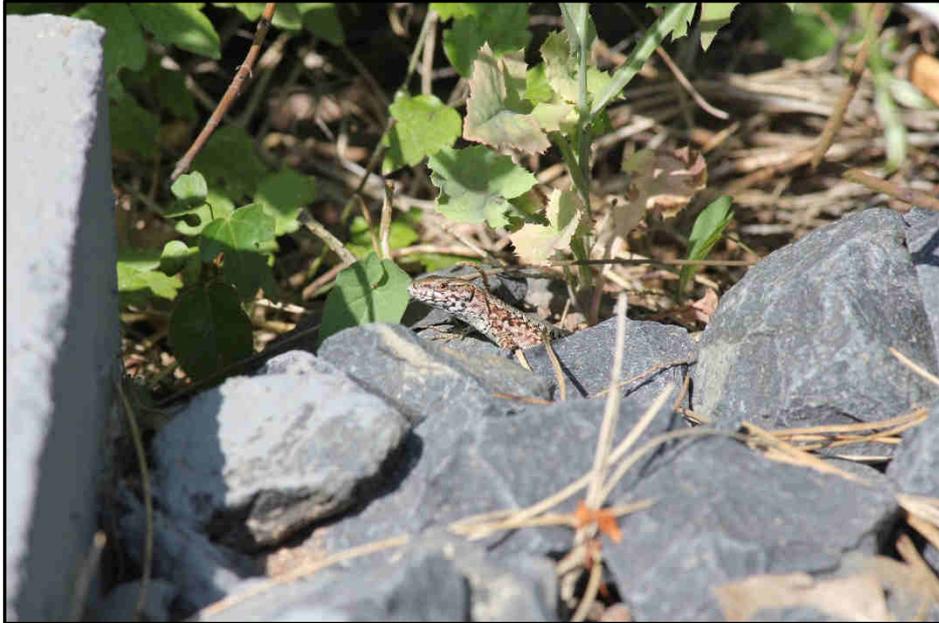
Abb. 3: Adulte Mauereidechse, aufgenommen am 23.06.2022 auf dem Parkplatz des regionalen Rechenzentrums Maria Probst Straße 15 in Heidelberg (vgl. Abb. 2).

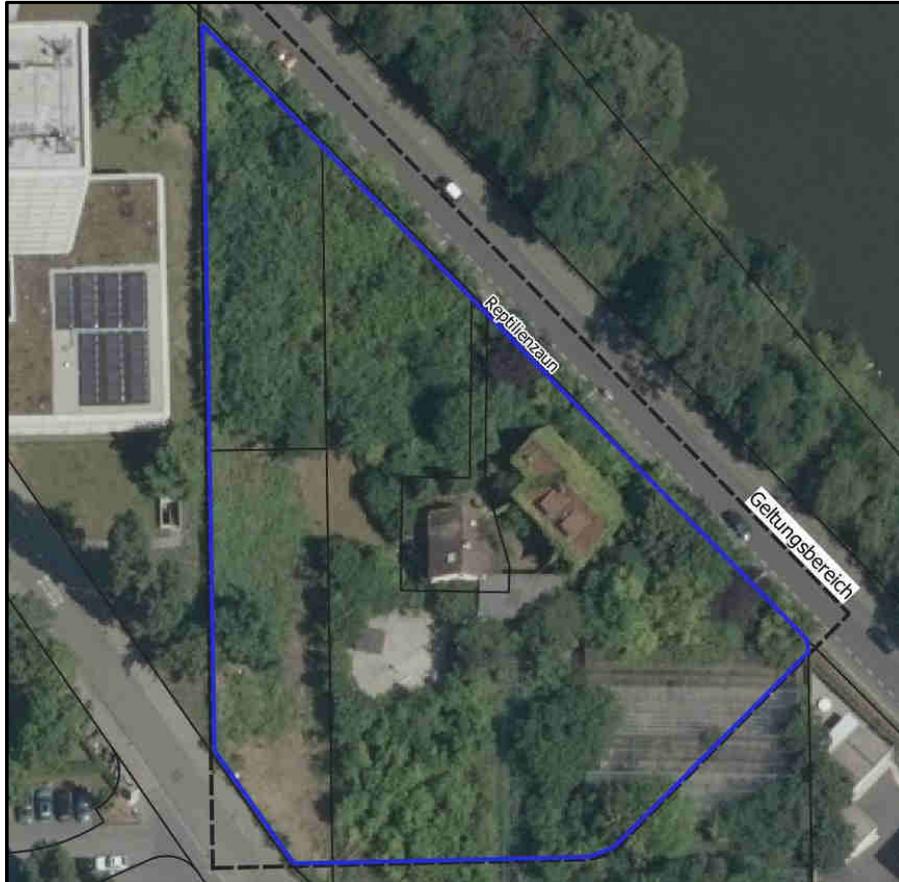
Abb. 4: Vorschlag für die Positionierung eines Reptilienzauns entlang der Grenzen des Eingriffgebiets.

- Einzäunung des Eingriffsbereichs mit einem Reptilienschutzzaun, um einer Besiedelung der offenen Flächen nach der Rodung durch die Mauereidechse vorzubeugen (Abb. 4).

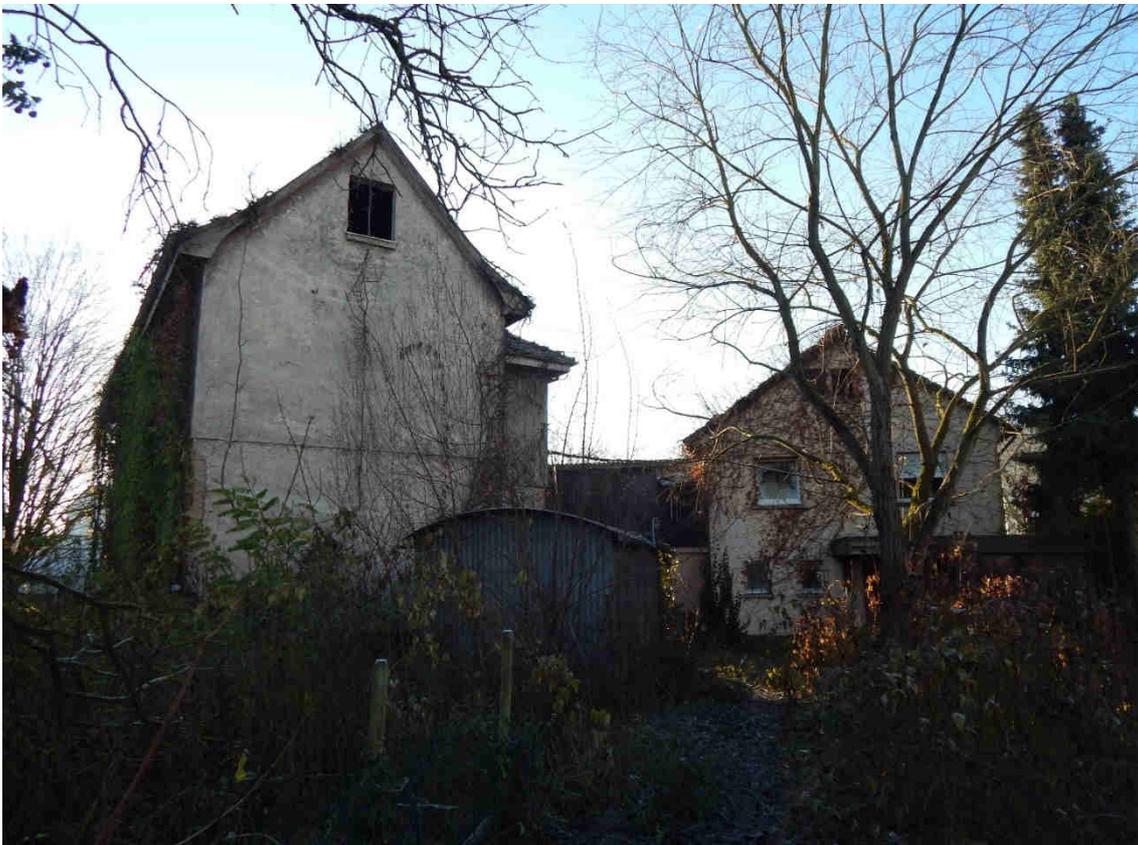
Die Außenfassade des Gebäudes wurde auf Nistmöglichkeiten für gebäudebrütende Vögel und Spaltenquartiere für Fledermäuse mit abgesucht.

Es konnten **keine** Spuren oder sonstige Hinweise auf Fledermäuse gefunden werden.

Abb. 6: Die beiden Bestandsgebäude Mannheimer Straße 45 und 47. Aufnahme vom 21.12.2021.

- (V) Rückbau der Gebäude außerhalb der gesetzlich geschützten Brutzeit, d. h. ab Oktober bis Februar. Dieser Zeitraum berücksichtigt auch den Aktivitätszyklus der Fledermäuse, die dann ihre Winterquartiere aufsuchen.

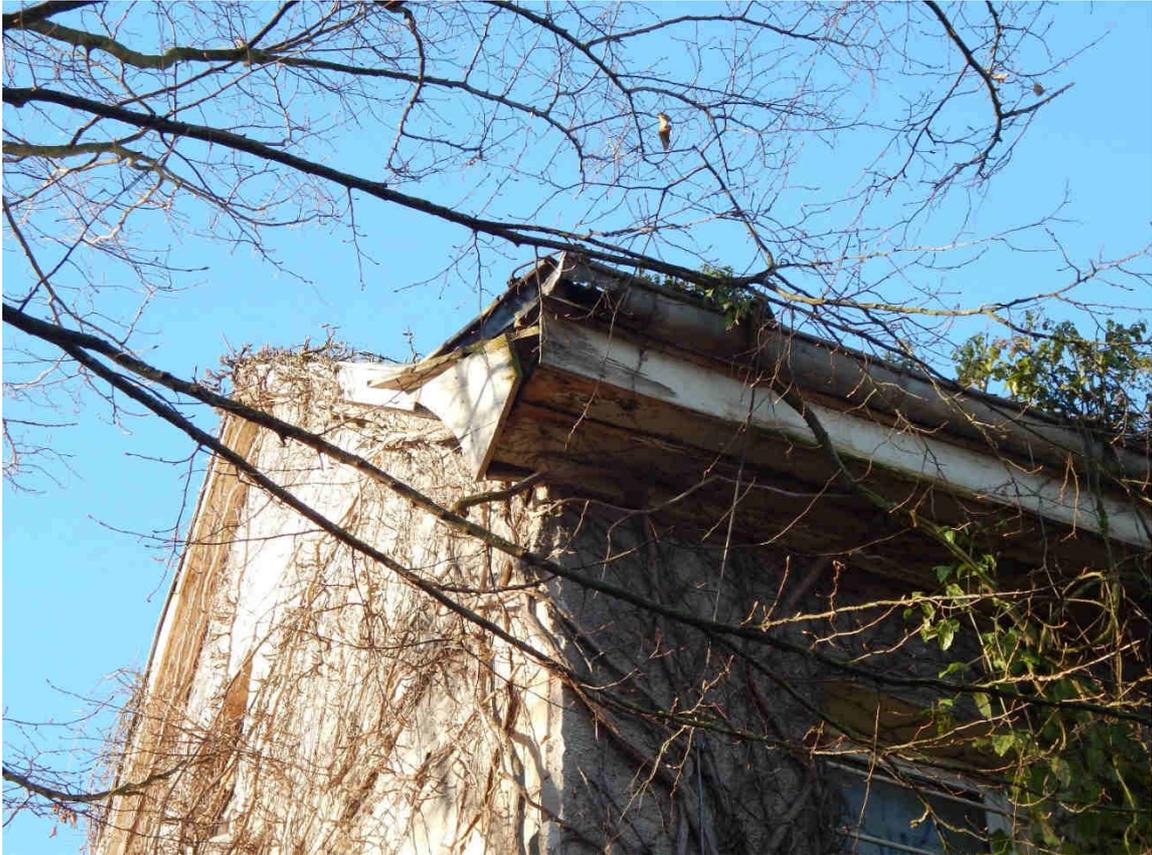
- Dach als einfaches Kaltdach ohne Unterspannbahn ausgeführt, Giebelfenster offen, ohne Befund
- Fenster mit nachträglich eingebauten Rollläden, zu wenig Lumen, ohne Befund.
- Fassade samt Fenster zum Teil stark mit Efeu überwachsen, daher kaum Anflugmöglichkeit. Verputz löst sich stellenweise.
- Traufverschalung mit mehreren Schadstellen und Spalten, evtl. als Sommerquartier oder Nistmöglichkeiten geeignet.
- Keller gemauert und betonierte, ohne Befund

Abb. 7: Schadhafte Traufverschalung mit potentieller Brutmöglichkeit für Gebäudebrüter. Aufnahme vom 21.12.2021.

- (V) Sollte ein Baubeginn erst später als zu dem oben genannten Zeitraum möglich sein, ist sicher zu stellen, dass Brut- und Quartiermöglichkeiten am Gebäude vorab versiegelt werden. Spalten und Löcher sind z. B. leicht mit PU-Schaum zu verschließen oder können mit Folien abgehängt werden.

- (A) Zwei Ersatznistkästen für Gebäudebrüter als naturschutzrechtlicher Ausgleich für den Verlust an potentiellen Brutmöglichkeiten an den Bestandgebäuden, Anbringung in 3 - 4 m Höhe z. B. <https://www.vivara.de>, Nistkasten „Alicante“ WoodStone Halboffener Nistkasten Braun zu € 24,99 und Nistkasten Sperling 32 mm zu € 34,99.

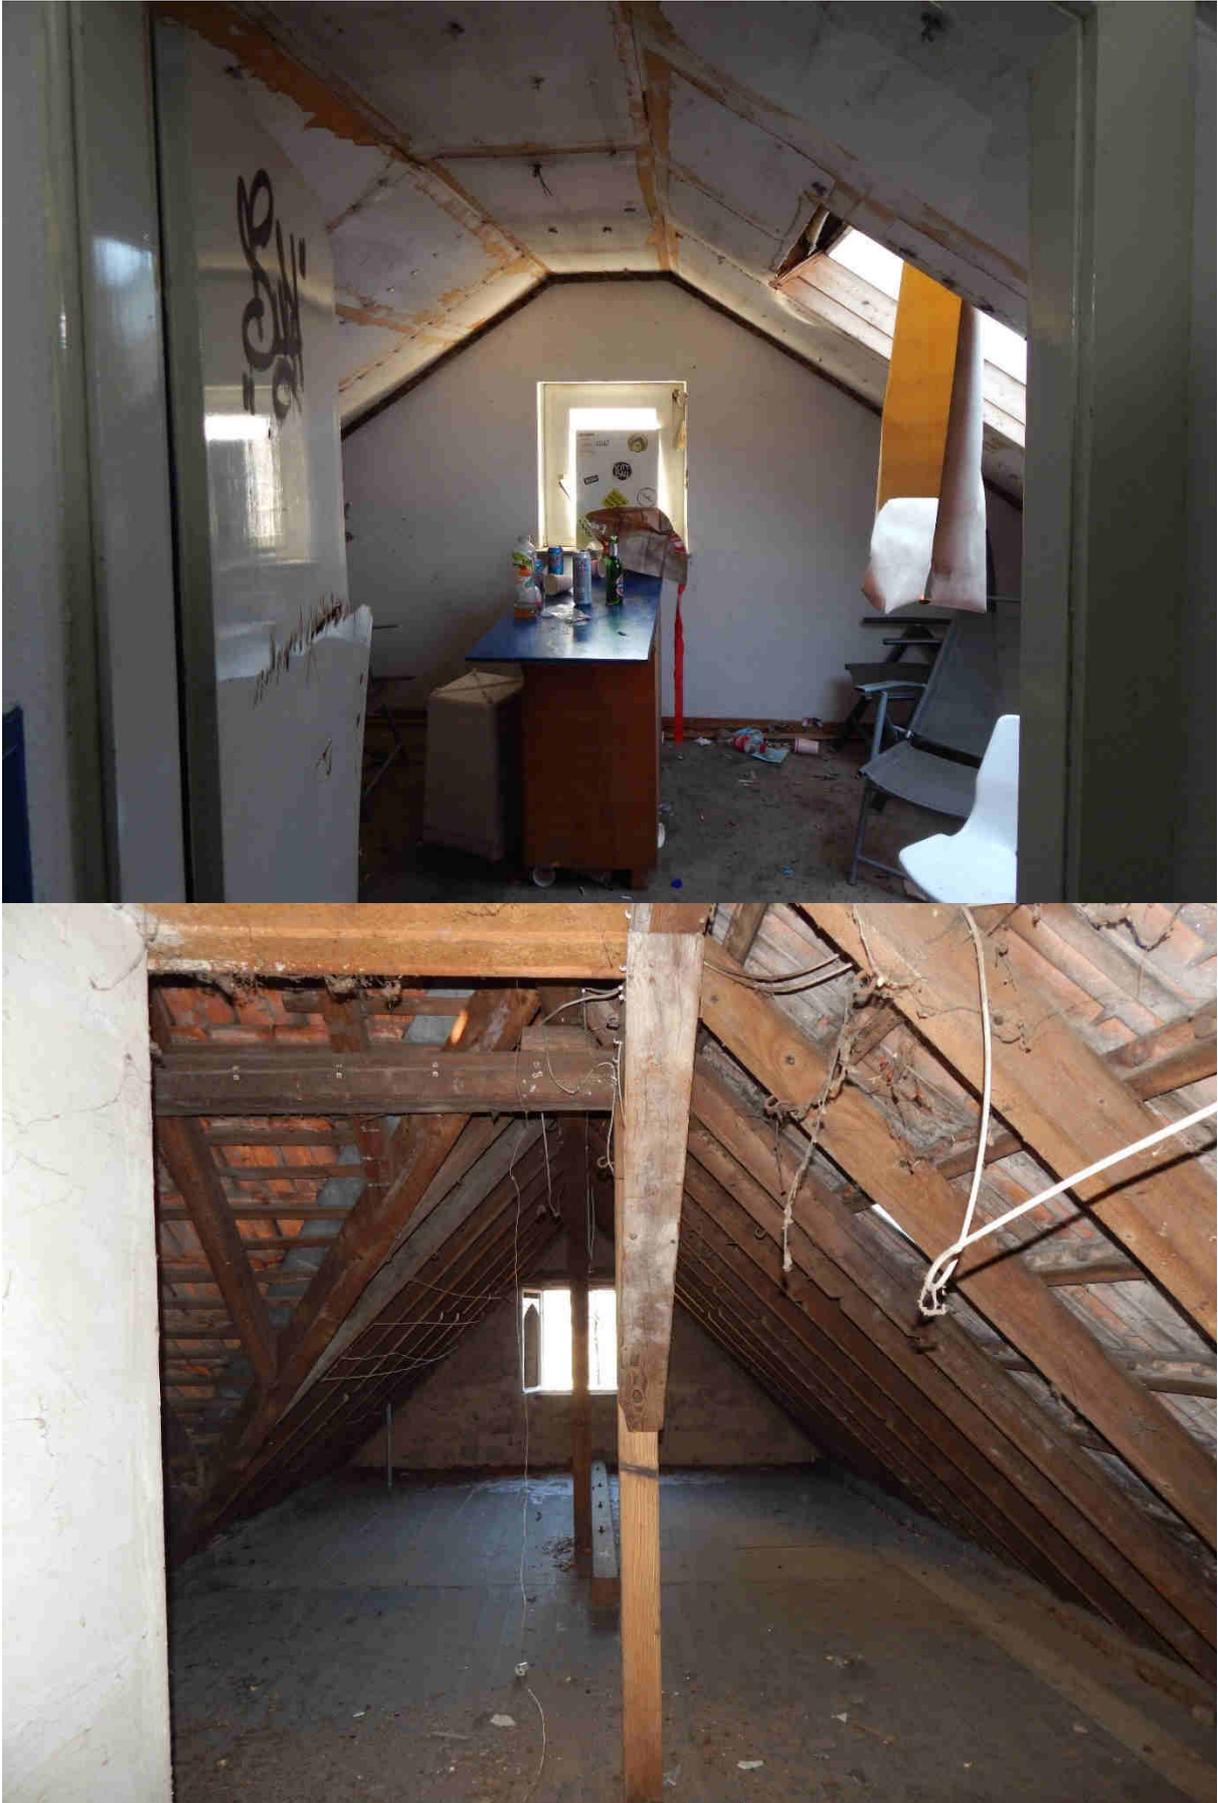
- Dachgeschoß ausgebaut, Wände und Schrägen verkleidet. Eventuell sind Zwischenräume zwischen Dachdeckung und Innenverkleidung vorhanden.
- Fenster mit Klappläden evtl. als Sommerquartier geeignet – ohne Befund (Nachkontrolle am 03.06.2022)
- Heizungskeller betonierte, ohne Befund
- Nebengebäude mit kleinem Betonkeller, ohne Befund

Abb. 9: Oben, ausgebauter Dachbereich Mannheimer Straße 47. Unten, der Dachstuhl Mannheimer Straße 45. Aufnahme vom 21.12.2021.

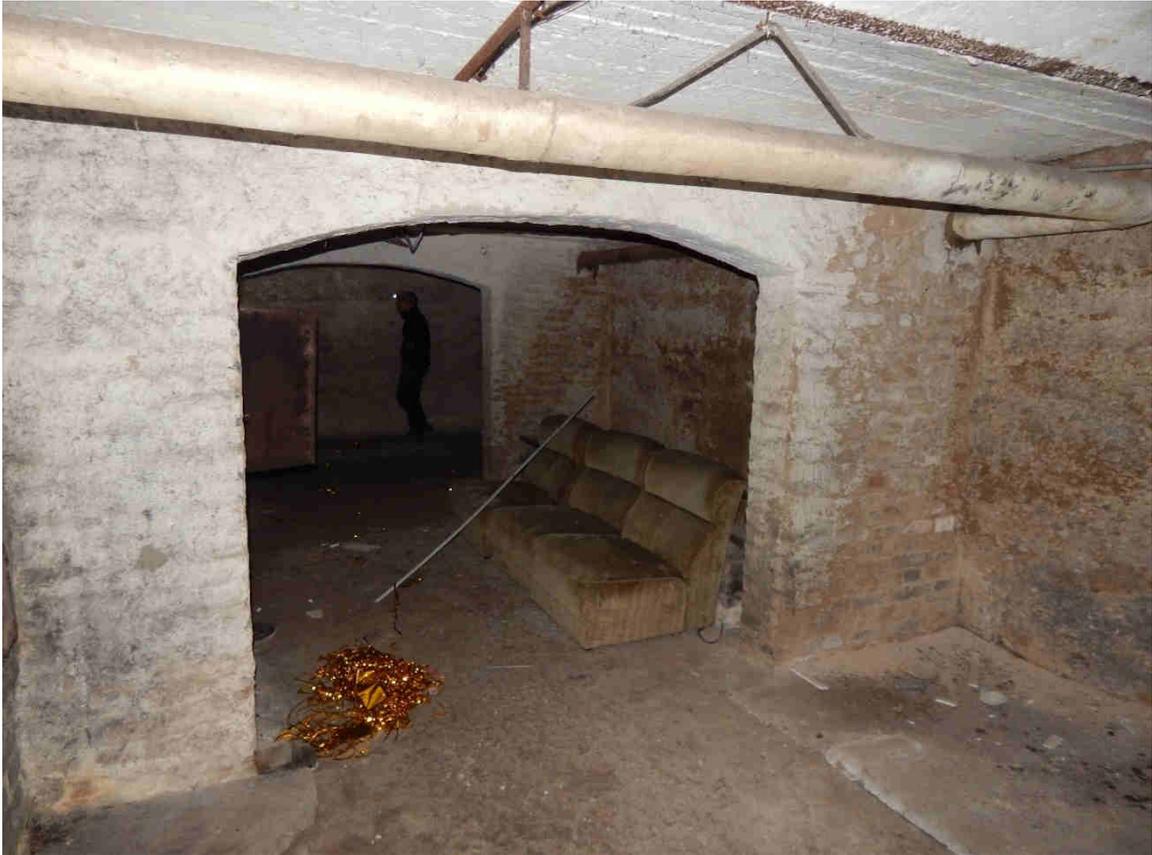
Abb. 10: Keller des Gebäudes Mannheimer Straße 45. Aufnahme vom 21.12.2021.
