M.T.V. - Mark Twain Village Bestandserfassung Schadstoffsanierung und Straßensanierung

15. Oktober 2013

**Bestandserfassung der Freiflächen
 Mark-Twain-Village**

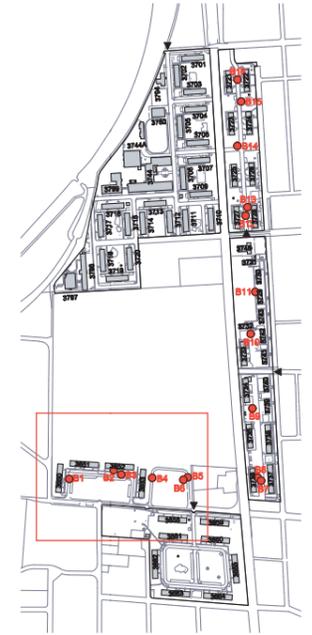
Planungsphase	Bestandserfassung und Sanierungsvorschläge	Standort	SB
Planerfassung	Lageplan Bestand und Rückbau-/Sanierungsflächen 1	Gezeichnet	SZ
Projektnummer	13603	Geprüft	AF
Blattgröße	995x594mm	Ausgabedatum	16.10.2013
Maßstab	1:500	Mischmaß	
Plannummer	B-4.1

Die untersuchten Flächen bei den übrigen Bohrungen (B1, B3, B9, B10, B12, B16) weisen nicht den erforderlichen Mindestaufbau sowohl von der Frostschutzschichtstärke, als auch vom Asphalt- oder Betonaufbau gemäß RStO 12 auf und sind zu erneuern.

Im Bereich der Bohrung B3 ist die Frostschutzschicht aufgrund des Schadstoffgehaltes in Zuordnungsklasse Z2 einzustufen, in den übrigen untersuchten Bereichen ist die Frostschutzschicht, sofern vorhanden, aufgrund nur geringer Schadstoffgehalte in die Zuordnungsklasse Z1.1 einzustufen.

Die Fahrbahnbereiche bei Bohrung B4 und B5 weisen ausreichenden frostsicheren Aufbau auf. Jedoch sind diese aufgrund ungenügender Asphaltstärke und der Schadstoffgehalte in den gebundenen Oberbauschichten zu erneuern.

Im Bereich der Gehwege bei Bohrung B2 sind entsprechend bautechnischem Zustandsbericht starke Schäden und ein sehr schlechter Zustand an den gepflasterten Wegen und Platzflächen zu verzeichnen. Hier sind Erneuerungsmaßnahmen der Oberfläche erforderlich. Ein ausreichender, frostsicherer Aufbau ist hier vorhanden.

Im Bereich der Gehwege bei Bohrung B6 sind entsprechend bautechnischem Zustandsbericht nur geringe Schäden und ein guter Zustand an den gepflasterten Wegen und Platzflächen zu verzeichnen. Auch ein ausreichender, frostsicherer Aufbau ist hier vorhanden. Hier sind keine Maßnahmen erforderlich.

Diese Fahrbahnen könnten durch einen Rückbau der schadstoffbelasteten gebundenen Oberbauschichten und Neuaufbau unter Beibehaltung der frostsicheren ungebundenen Oberbauschichten einfacher saniert werden, als die Bereiche bei den übrigen Bohrungen.

Bei den übrigen Fahrbahnbereichen ist ein grundhafter Ausbau mit Bodenaushub notwendig, um einen frostsicheren, standfesten Fahrbahnaufbau gemäß der anerkannten Regeln der Technik zu gewährleisten. Hierbei werden die schadstoffbelasteten Schichten mit ausgebaut.
